Tip van de Maand – Oktober 2023

Schone tepelvoeringen.

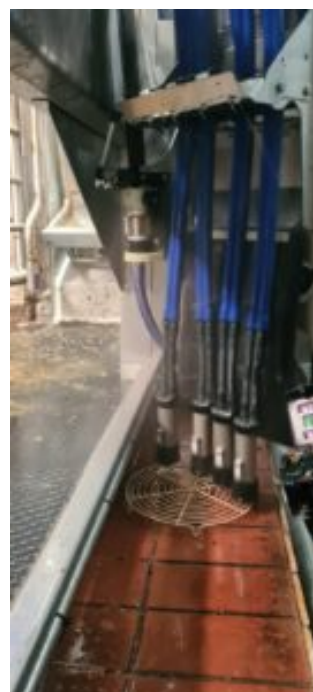
Wanneer de melkrobot op een vlakke vloer staat en er bijvoorbeeld geen putje voor is, komt het wel eens voor dat bij de back-flush, dat is de spoeling na elke melkbeurt, de melkbekers, tepelvoeringen eigenlijk, de grond raken.

Die plek is de hele dag en nacht niet altijd schoon te houden, dus is niet heel hygiënisch.

Een oplossing is om hier iets eenvoudigs neer te leggen wat er voor zorgt dat de melkbekers niet de grond raken en wat zelf wel makkelijk schoon te houden is.
